## Rapportage bouwkundige staat woning

| Betreft: | Onderzoek bouwkundige staat woning. |
| Adres onderzoek: | Voorbeeldstraat 2 |
| Documentnummer: | 202122 |

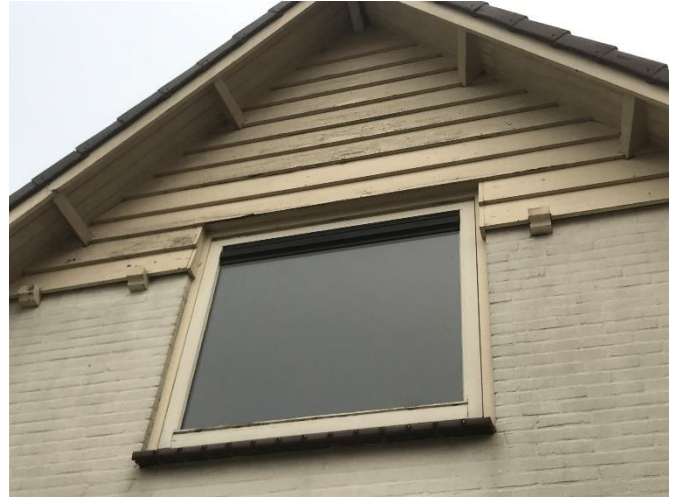
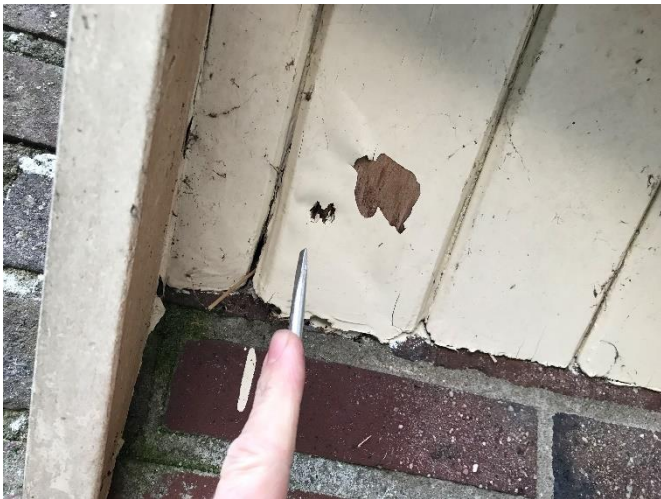
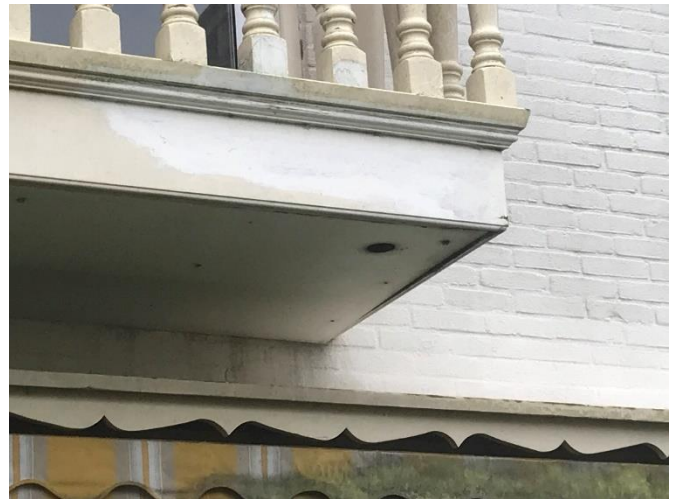
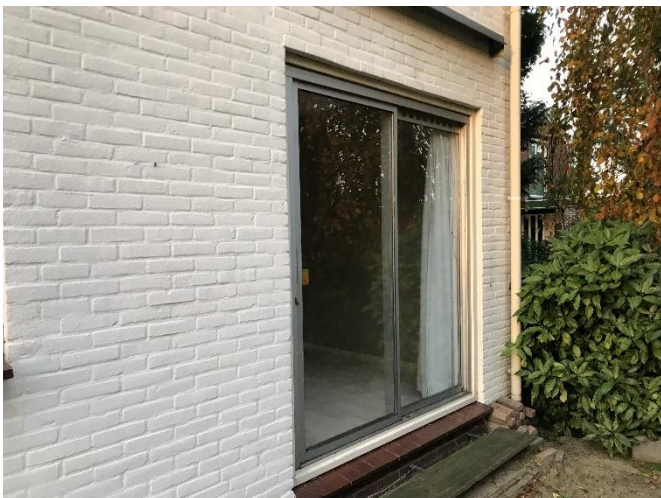
Redelijk  
Zichtbaar.  
25-28  
Het geveltimmerwerk is in redelijke staat. Er komen plaatselijk wat houtrotplekken voor. Deze plekken kunnen hersteld worden met houtrotreparatie pasta. Het plafond onder het balkon hangt los. Dit moet worden vastgezet.  
Plaatselijke houtrot.  
Reparaties, uit te voeren in combinatie met het schilderwerk.

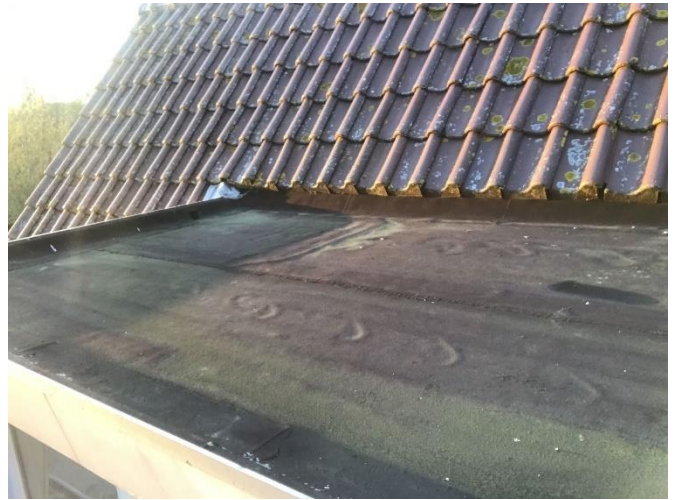
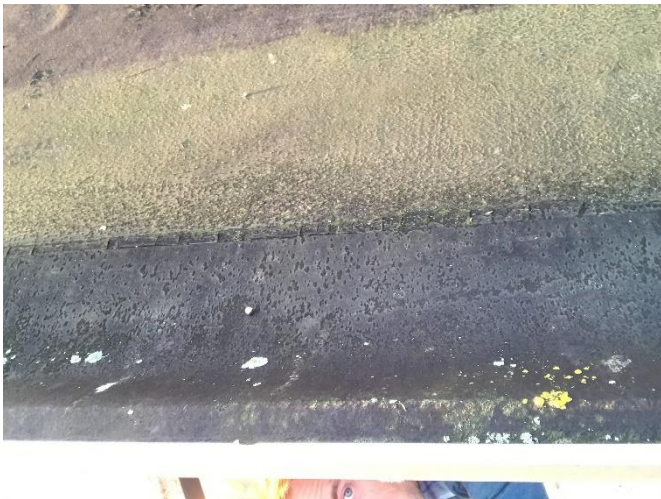
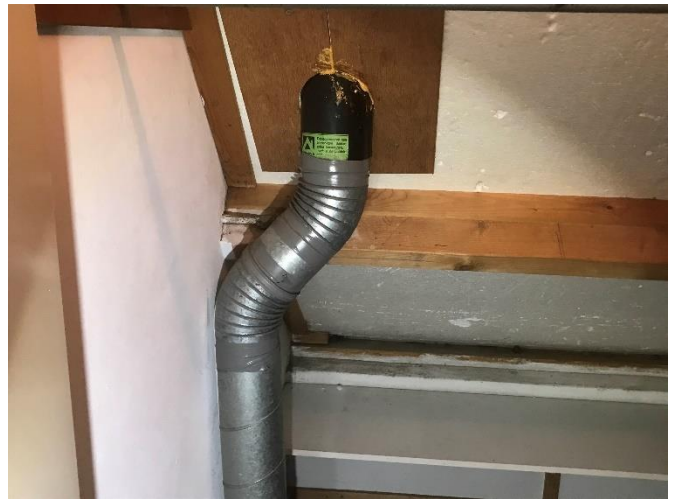
Waardering: Redelijk.  
Waarneembaarheid: Zichtbaar via fototoestel op selfiestick.  
Bijbehorende fotonummers: 54-56.  
Opmerking inspecteur: De bitumen dakbedekking van de dakkapel lijkt goed aan te sluiten langs de randen en de doorvoeren. Lang de dakrand is wat beginnend craquelé aangetroffen langs de naden. Dit zal op zichzelf niet leiden tot lekkages aan de dakbedekking. Vervanging behoeft nog niet te worden gepland.  
Geconstateerde gebreken: Beginnende craquelé op de naden.  
Hersteladvies gebreken of onderhoud: NVT.  
Raming onderhoud en/of herstelkosten: NVT.

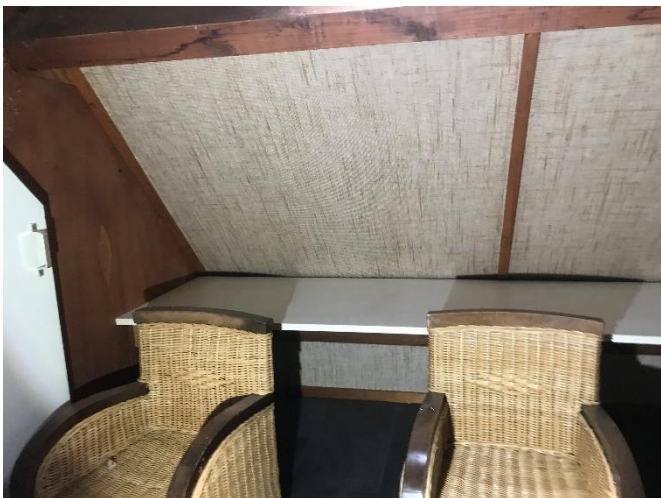
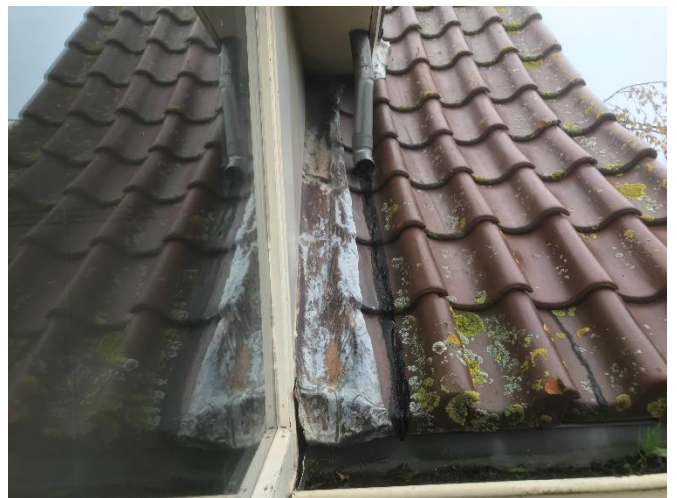
Waardering: Redelijk / Matig  
Waarneembaarheid: Gedeeltelijk zichtbaar.  
Bijbehorende fotonummers: 57-58.  
Opmerking inspecteur: Aan het lagere deel van de woning, mogelijk in een 2<sup>e</sup> fase aangebouwd is in de slaapkamerkast 3 cm PS-isolatie aangetroffen. Mogelijk is het hele aangebouwde dak hiervan voorzien. Aan de binnen- of buitenzijde van het hogere dak is geen isolatie aangetroffen.  
Geconstateerde gebreken: NVT.  
Hersteladvies gebreken of onderhoud: NVT.  
Raming onderhoud en/of herstelkosten: NVT.

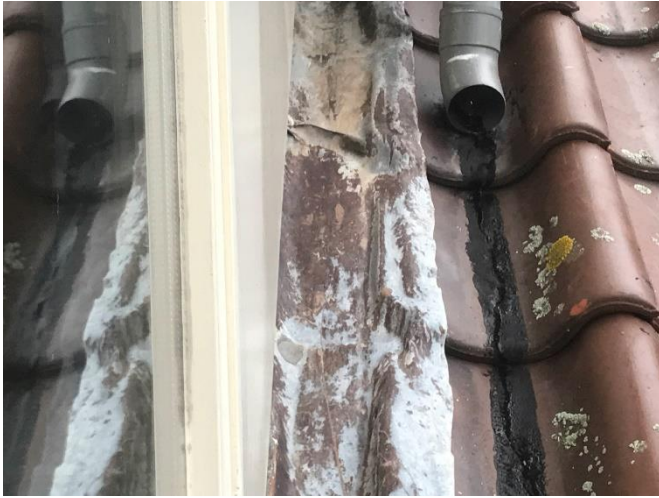
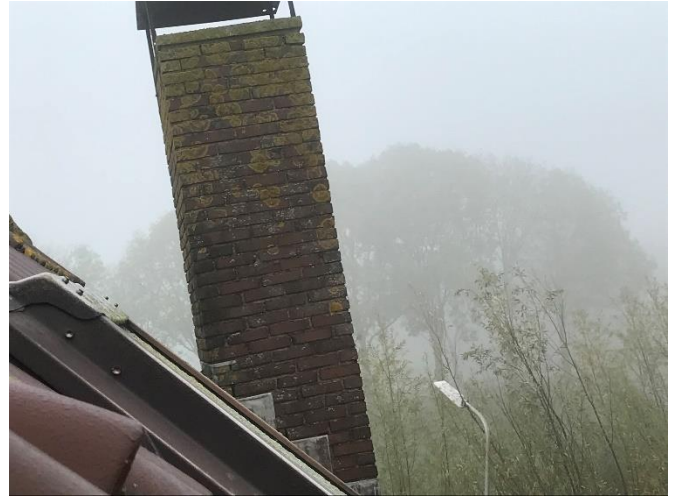
Waardering: Redelijk.  
Waarneembaarheid: Zichtbaar.  
Bijbehorende fotonummers: 59-62.  
Opmerking inspecteur: Rondom de dakkapel is lood van goede kwaliteit gebruikt. Een scheurtje is aangetroffen in een platgeslagen rand (foto 60). Omdat de scheur wordt afgedekt door het overstek zal dit niet meteen tot lekkage leiden.  
Geconstateerde gebreken: Eén scheurtje in het lood.  
Hersteladvies gebreken of onderhoud: Het scheurtje kan herstel worden door deze op te vullen met kit of aan de onderzijde een strookje bitumenplakband aan te brengen.  
Raming onderhoud en/of herstelkosten: € 200,- op langere termijn.
