## Rapportage bouwkundige staat woning

| Adres onderzoek: | Voorbeeldstraat 2 |
| Plaats onderzoek | Lutjebroek |
| Datum rapportage: | 13-1-2022 |

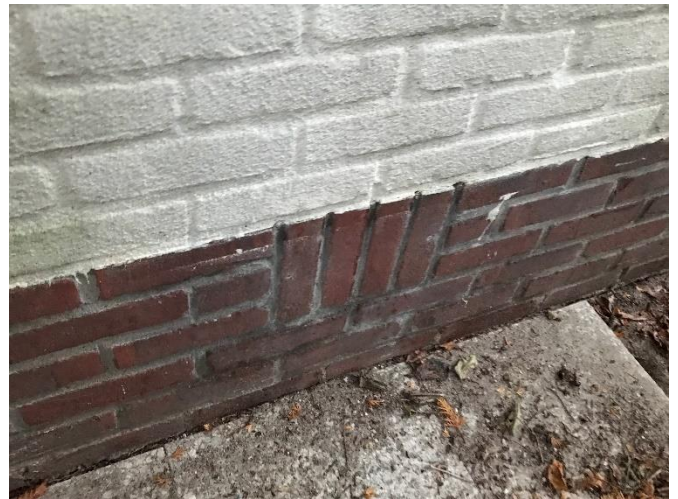
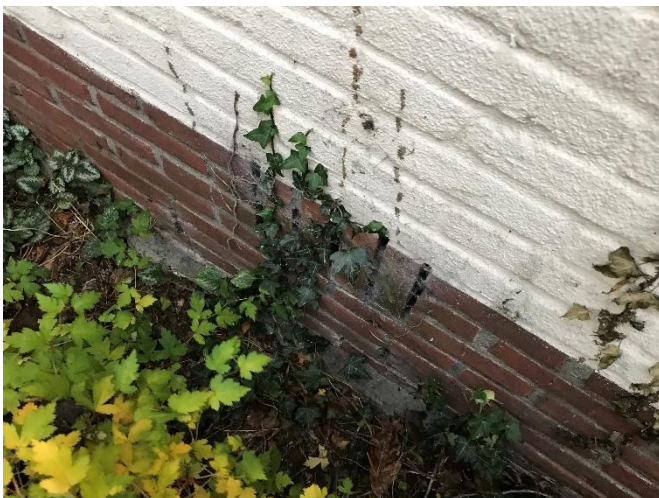
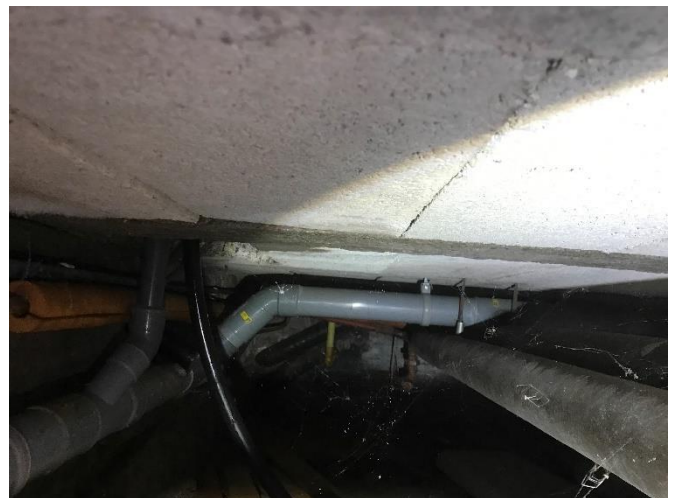
| Opmerking inspecteur: | Aan de achterzijde van de woning zijn meerdere ventilatieroosters aangetroffen. Aan de voorzijde zijn geen werkende roosters aangetroffen. In de kruipruimte heerst wel een droog klimaat. Zolang dat zo blijft, kan de huidige situatie blijven bestaan. Voor de ventilatie zou het goed zijn ook aan de voorzijde roosters aan te brengen. Daardoor zal echter de vloer wel meer afkoelen waardoor het energieverbruik hoger wordt. |
| Geconstateerde gebreken: | Ventilatieroosters aan de voorzijde ontbreken. |

| Hersteladvies gebreken of onderhoud: | Vooralsnog geen herstel geadviseerd. |

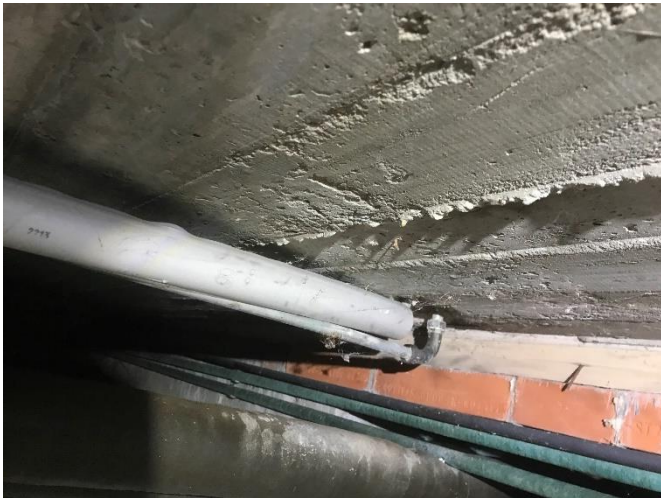
Foto 12

| Opmerking inspecteur: | De rioleringen in de kruipruimte zijn goed gebeugeld. De verdere werking in de woning en op het terrein is niet gecontroleerd. |

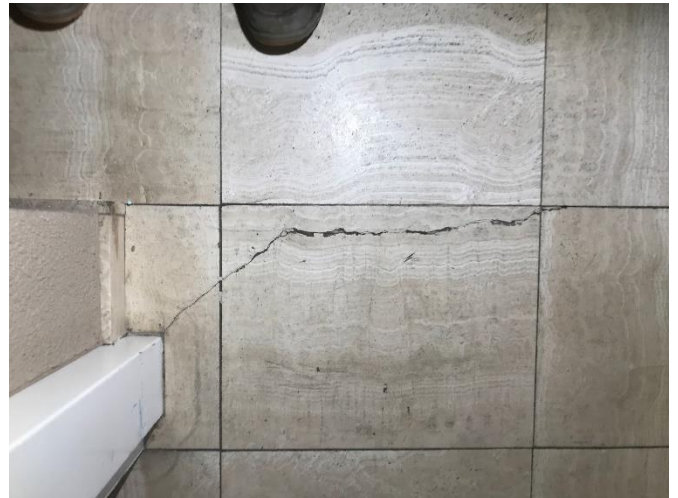
Foto 13

De woning heeft een betonnen vloer. Aan de onderzijde is geen betonrot of iets dergelijks geconstateerd. (De geïsoleerde delen zijn niet bereikbaar voor inspectie. De vloertegels ter plaatse van de overgang van de woonkamer (oudste gedeelte) naar de hal (waarschijnlijk later aangebouwd) zijn ingescheurd. Deze scheur zal ook in de vloer aanwezig zijn en wordt veroorzaakt door krimp. Dit is onvermijdelijk. Esthetisch herstel is mogelijk. De kans dat de scheur weer terugkomt is echter groot bij gelijkd tegelwerk. Gescheurde vloertegels door krimp van de vloer. Esthetisch herstel door het vervangen van de ingescheurde tegels in een bijpassende kleur (exacte dezelfde tegel zal vermoedelijk niet meer leverbaar zijn)

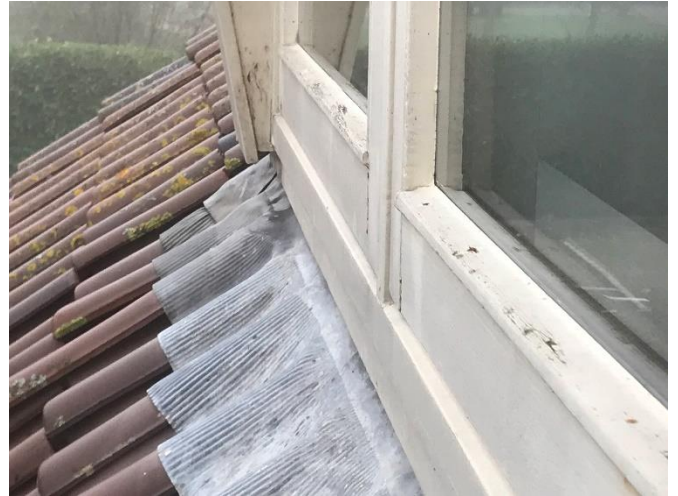
Foto 60

Waardering: Redelijk.  
Waarneembaarheid: Zichtbaar.  
Bijbehorende fotonummers: 59-62.  
Opmerking inspecteur: Rondom de dakkapel is lood van goede kwaliteit gebruikt. Een scheurtje is aangetroffen in een platgeslagen rand (foto 60). Omdat de scheur wordt afgedekt door het overstek zal dit niet meteen tot lekkage leiden.  
Geconstateerde gebreken: Eén scheurtje in het lood.  
Hersteladvies gebreken of onderhoud: Het scheurtje kan herstel worden door deze op te vullen met kit of aan de onderzijde een strookje bitumenplakband aan te brengen.  
Raming onderhoud en/of herstelkosten: € 200,- op langere termijn.
