## Rapportage gebrekenonderzoek

| Betreft: | Onderzoek naar lekkage slaapkamer. |
| Betreft adres: | Dorpsweg 20 |
| Documentnummer: | 202124 |

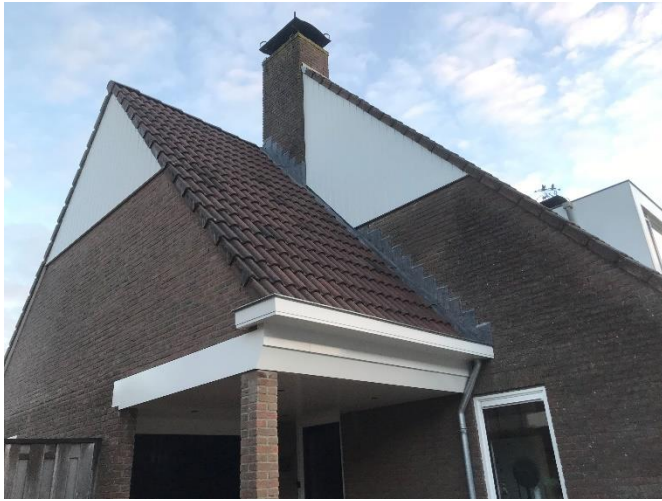
foto 1

De woning is door u twee jaar geleden aangekocht. Destijds was er naast de woning alleen een garage aanwezig. U hebt daarop een dakopbouw laten aanbrengen (foto 1) waarin een slaapkamer is gecreëerd. Aan de voorzijde van de slaapkamer (boven de overkapping) hebt u een kledingkast laten maken. Na enige tijd merkte u dat spullen in de kledingkast vochtig werden en de rand van de wand langs het dak vochtig werd.

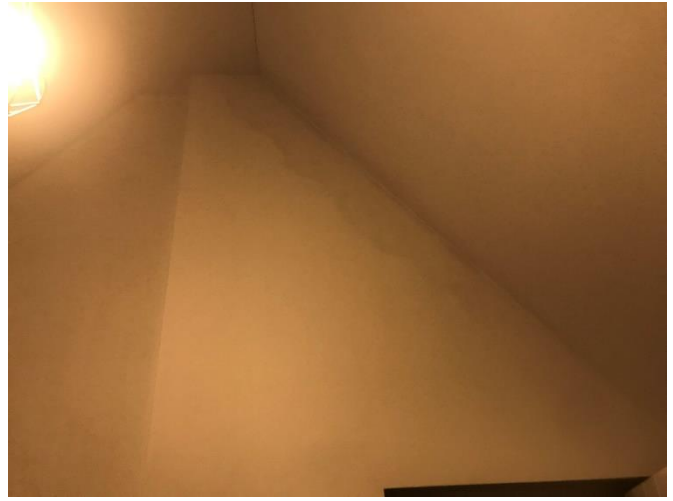
foto 2

1. In de dakopbouw is op de bovenrand van de wand, langs het schuine dak een vochtplek zichtbaar (foto 2).
2. Het materiaalvochtpercentage in het vochtschadebeeld bedraagt ongeveer 80 tot 90 digits (foto 3). De wand is dus erg vochtig.

Na droging van de vochtplek op de muur binnen kan worden beoordeeld of er blijvende kleurverschillen zijn ontstaan. Indien nodig zal de binnenmuur opnieuw moeten worden gesausd.

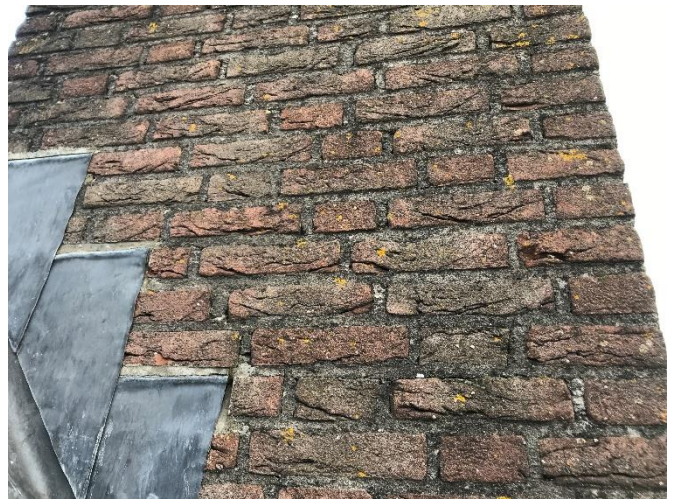
foto 4

3. Aan de buitenzijde is de schoorsteen precies boven de natte muurdelen in de dakopbouw gesitueerd (foto 4). Het voegwerk in de schoorsteen is van matige tot slechte kwaliteit.

4. Na het optillen van twee loketten is condensvocht achter de loketten aangetroffen (foto 5 en 6).
5. Boven de loketten ontbreken open stootvoegen in het metselwerk. Vocht dat in de gevel op de loketten terecht komt kan niet uit de gevel lopen (foto 4-6).

Omdat de gevel op het westen is georiënteerd vangt deze veel regen op. De gevel neemt dit vocht op en dit loopt deels in de spouw naar beneden. De bedoeling is dat dit vocht door de loketten weer naar buiten wordt geleid. Bij langdurige regenval zal dit steeds tot lekkages binnen leiden. Daarbij is het voegwerk in matige kwaliteit en daardoor neemt de gevel extra gemakkelijk vocht op.

Na het vervangen van de loketten is het aan te bevelen om de gevel opnieuw te voegen en daarna te hydrofoberen. De gevel zal daarna minder vocht vasthouden, beter opdrogen, en minder vervuilen. Het opnieuw voegen en hydrofoberen kan echter niet gezien worden als een methode om de lekkage te verhelpen.

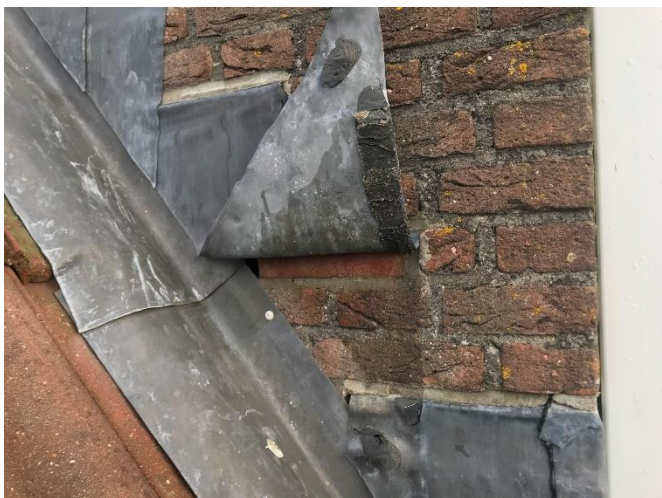
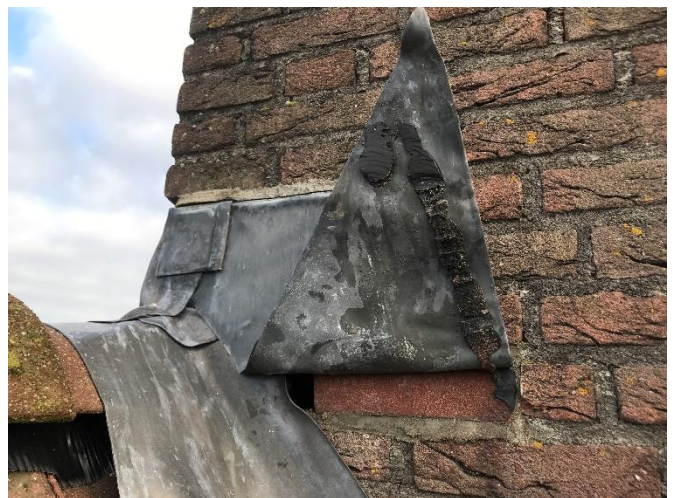
De gevel lekt vocht door naar de ondergelegen slaapkamer door de manier waarop de loketten in de gevel zijn aangebracht. De loketten horen tegen het binnenblad te zijn aangebracht en opgezet. Dat is niet gedaan. Aan de linker- en rechterzijde behoren de loketten een opstand te hebben zodat vocht dat in de spouw afloopt alleen aan de voorzijde van het loket af kan lopen. Deze opstaande randjes links en

rechts ontbreken. Voor de waterafvoer dient op het loket een open stootvoeg aanwezig te zijn. Deze open stootvoegen ontbreken.

De lekkage kan het beste worden hersteld door de loketten te vervangen en deze aan te brengen volgens de richtlijnen van stichting bouwlood. Deze worden in het volgende filmpje uitgelegd en toegelicht: [https://www.youtube.com/watch?v=p74v\\_oEaW3w](https://www.youtube.com/watch?v=p74v_oEaW3w). Dit betreft zowel de loketten in de schoorsteen als in de lagergelegen gevelaansluiting boven het dakvlak. Omdat de loketten in een bestaande situatie moeten worden aangebracht zullen om en om een aantal loketten tegelijk kunnen worden vervangen.

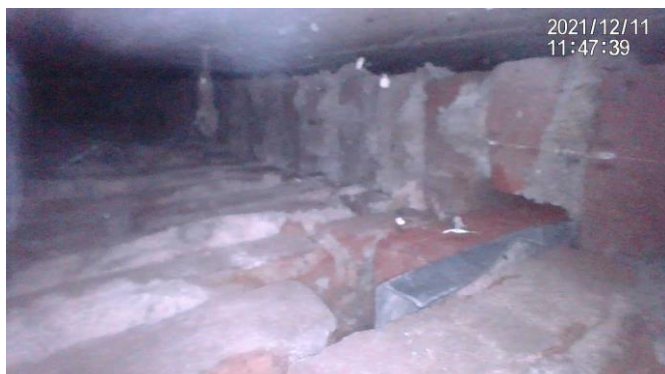
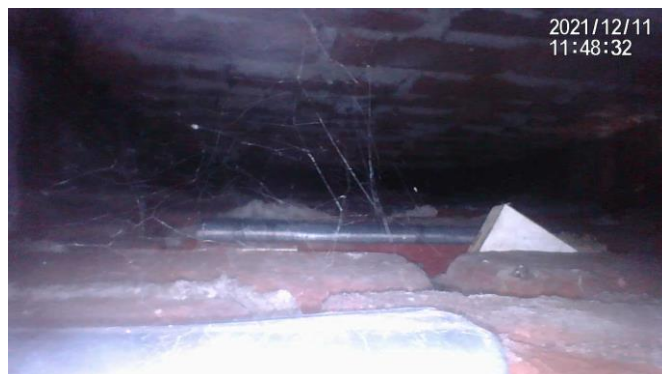
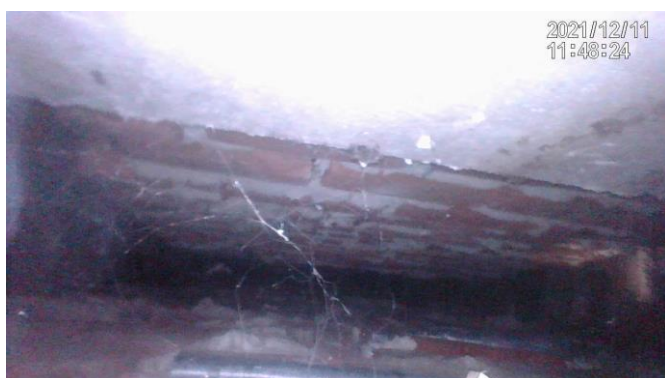
6. Met een endoscoop is in de gevel van de schoorsteen gekeken. De loketten zijn niet doorgezet tot tegen het binnenspouwblad maar direct achter het buitenblad ongeveer 3 á 4 centimeter omhoog gezet (foto 7 tot en met 9). Een omhooggevouwen kopschot op het loket ontbreekt zowel aan de linkerzijde als de rechterzijde van de loketten.

7. In de spouw is geen isolatie aangetroffen (foto 8-11).
8. Het lood in de lintvoeg dat aansluit op het oudere deel van het dak is wel voorzien van open stootvoegen (foto 12) en dat lood is wel opgezet tot tegen het binnenblad van de spouw (foto 13, van onderaf bekeken met de endoscoop).

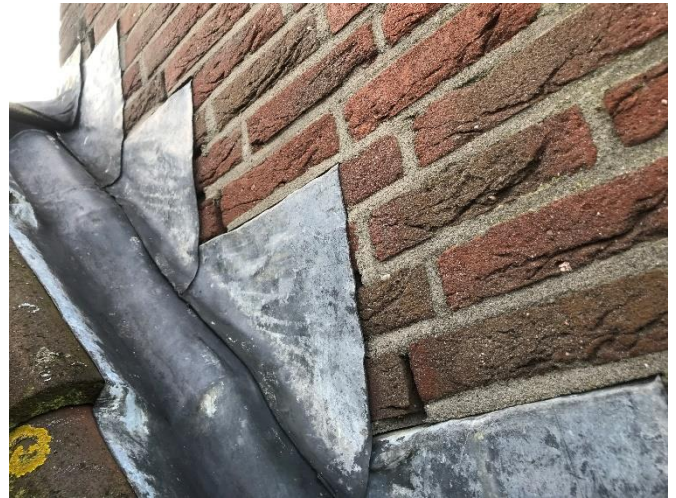
foto 14

9. De loodloketten aan de andere zijde van de schoorsteen (boven het oudere deel van het dak) hebben wel een open stootvoeg op het loket (foto 14). Deze loketten hebben ook een opstaande rand aan de 'hoge zijde' van het loket (foto 15). Daardoor kan het vocht in de spouw aan de hoge zijde niet in de spouw van het loket aflopen. Deze loketten zijn, ook opgezet tegen het binnenblad (foto 16 en 17).

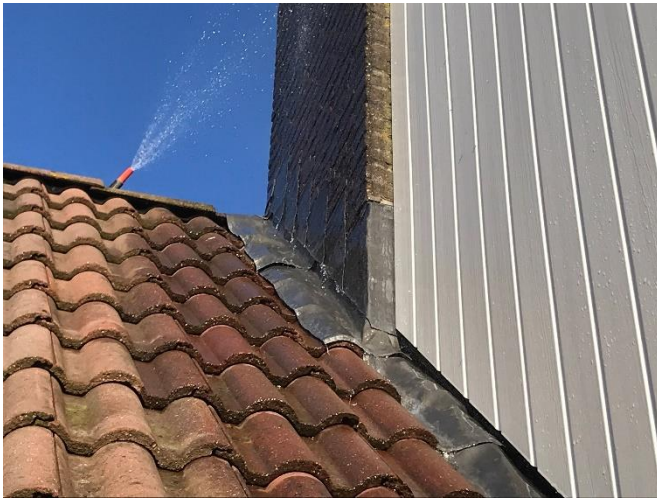
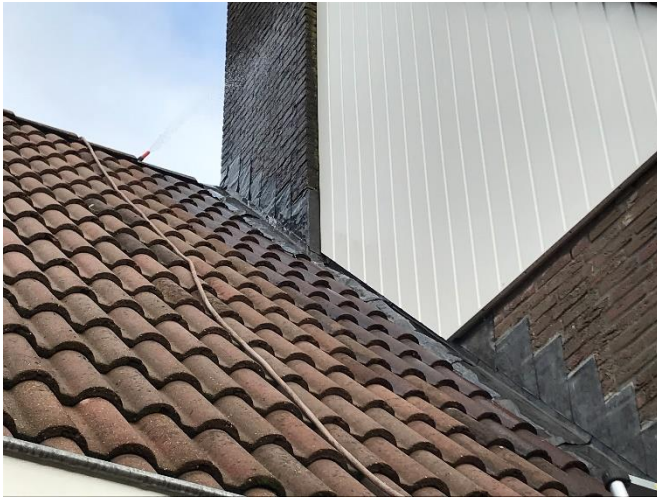
10. De schoorsteen is aan de zijde boven de dakopbouw gedurende een half uur besproeid met water (foto 18 en 19).
11. Na het besproeien is met de endoscoop weer in de spouw gekeken. Daarbij is bij meerdere loketten geconstateerd dat het vocht dat door het metselwerk heen dringt bij de loketten niet naar buiten afgevoerd wordt maar over de achterzijde van de loketten heen loopt (foto 20 tot en met 23).

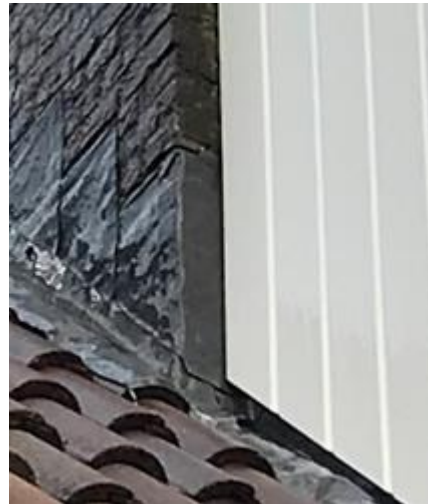
**foto 24**

13. De aansluiting tussen de verticale gevelbekleding en de schoorsteen staat open (foto 24). In de open naad kan regenwater lopen en achter het gevellood komen.

Een loket in de binnenhoek achter de gevelbetimmering kan alleen worden aangebracht wanneer de betimmering deels van de gevel wordt verwijderd. Een technisch voldoende resultaat zal vermoedelijk echter ook bereikt kunnen worden door het voegwerk in de aansluiting tussen schoorsteen en geveltimmerwerk te vervangen en daarna de open naad vanaf het hoogste punt tot op het lood geheel af te kitten.
