## Rapportage bouwkundige staat woning

| Betreft: | Onderzoek bouwkundige staat woning. |
| Adres onderzoek: | Voorbeeldstraat 2 |
| Documentnummer: | 202122 |

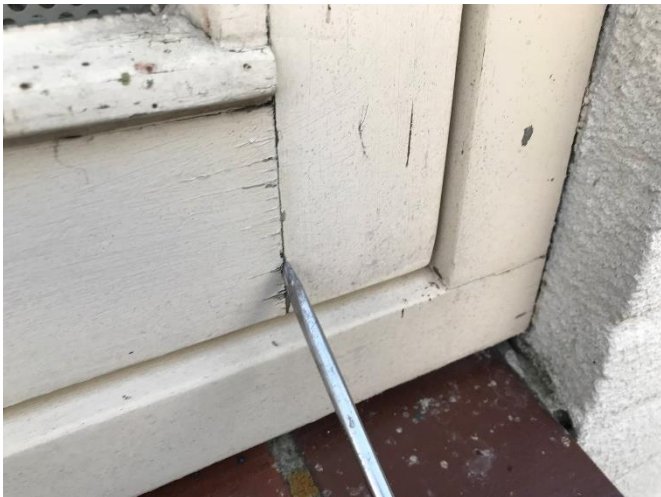
Foto 33

De kozijnen zijn in het algemeen in een goede staat. Op meerdere glaslatten is wel aantasting van het houtwerk gezien door houtrot. De omvang is beperkt. Reparatie is mogelijk. Vervanging van deze glaslatten is een goed alternatief. De verbindingen van de ramen tekenen zich sterk af (foto 33 en 35). Ze staan echter nog niet open. Spoedige uitvoering van het schilderwerk is dringend nodig om schade aan de verbindingen te voorkomen. Twee kozijnen zijn voorzien van aluminium inzetkozijnen. Het loopwerk van één van deze puien is defect. De tochtafdichting van deze puien is nihil. Te adviseren is om deze kozijnen te vervangen. De onderdorpel van het kozijn in de bijkeuken is in een kromming vervormd.

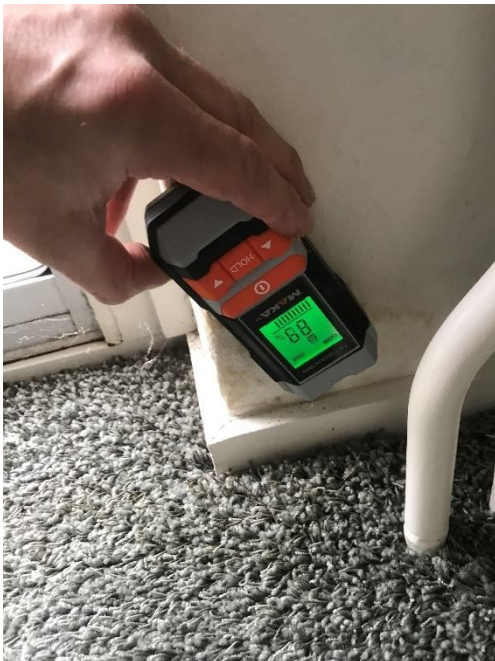
Foto 46

| Opmerking inspecteur: | De mozaïektegels op de balkon vloer liggen los. In de aansluiting tussen vloer en gevel een gaatje. Door de losliggende vloer en het inwateringspunt trekt vocht naar binnen en wordt de muur en het stucwerk vochtig aan de binnenzijde (foto 46). |
