## Rapportage bouwkundige staat woning

| Adres onderzoek: | Voorbeeldstraat 2 |
| Plaats onderzoek | Lutjebroek |
| Datum rapportage: | 13-1-2022 |

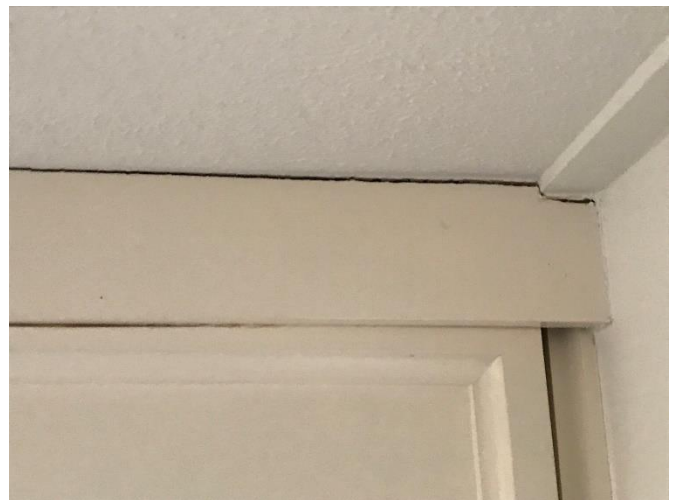
Foto 53

| | Bij de kast in de slaapkamer voor is ook een kier gezien die duidt op enige (normale) doorbuiging van de kapconstructie (foto 53 en 54) ter plaatse van de knik. |

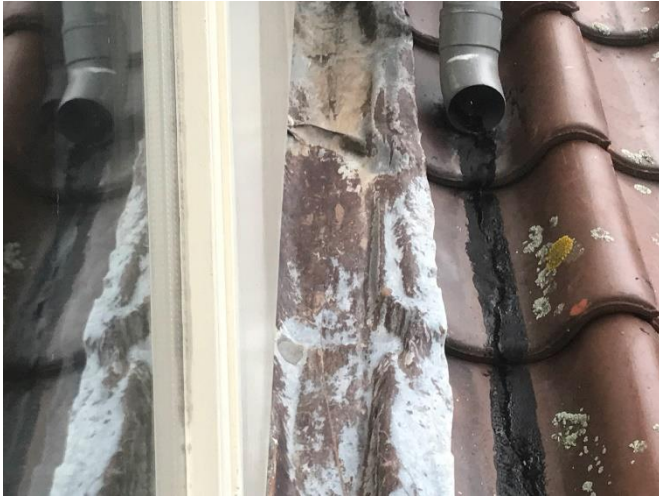
Foto 60

Waardering: Redelijk.  
Waarneembaarheid: Zichtbaar.  
Bijbehorende fotonummers: 59-62.  
Opmerking inspecteur: Rondom de dakkapel is lood van goede kwaliteit gebruikt. Een scheurtje is aangetroffen in een platgeslagen rand (foto 60). Omdat de scheur wordt afgedekt door het overstek zal dit niet meteen tot lekkage leiden.  
Geconstateerde gebreken: Eén scheurtje in het lood.  
Hersteladvies gebreken of onderhoud: Het scheurtje kan herstel worden door deze op te vullen met kit of aan de onderzijde een strookje bitumenplakband aan te brengen.  
Raming onderhoud en/of herstelkosten: € 200,- op langere termijn.
